RmR

Referentie projecten

Samenvatting

Om de 'state of the art' op het gebied van duurzame renovaties van Post 65 woongebouwen te onderzoeken zijn referentieprojecten bestudeerd. Deze deelpublicatie bespreekt de uitgevoerde renovatie van vijf woningbouwprojecten: Reigersbos in Amsterdam, Stedenwijk-Noord in Almere, Bornholm in Hoofddorp, Ittersumerlanden in Zwolle en Gouvernestraat in Rotterdam. De renovatie uitgangspunten en ingrepen zijn gedocumenteerd en er zijn vijf enquêtes en vervolginterviews gehouden met architecten en diverse adviseurs. In de enquête wordt deelnemers gevraagd welke waarden voor hen een belangrijke rol spelen en hoe de betrokken partijen met die waarden omgingen in het ontwerpen en uitvoeringsproces. Uit de referentieprojecten zijn lessen te trekken over o.a. beproefde manieren van bewonersparticipatie voor het creëren van draagvlak, typische Post 65 gebreken en kansen voor verbetering van energieprestatie met behoud van identiteit door innovatieve productontwikkeling. Cultuurhistorie speelt bij de meeste projecten geen expliciete rol in de ontwerpontwikkeling. De vijf projecten tonen een grote verscheidenheid in nieuwe verschijningsvorm, van restauratie

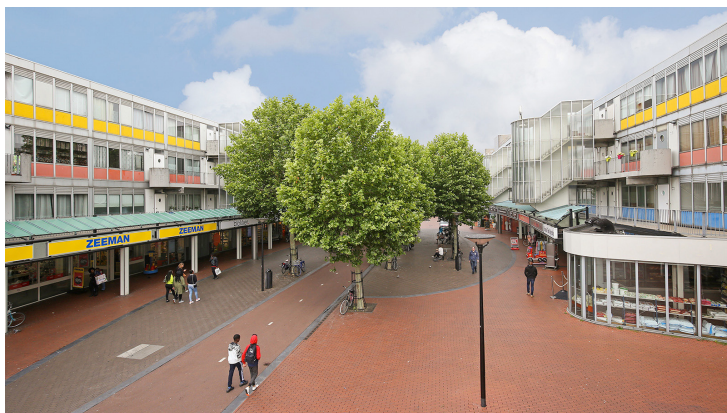
Fig. Inkijk in de winkelstraat van Reigersbos met de karakteristieke trappartijen, gevels en kleurstelling (Remmers van Gorkom Vastgoedadviseurs).

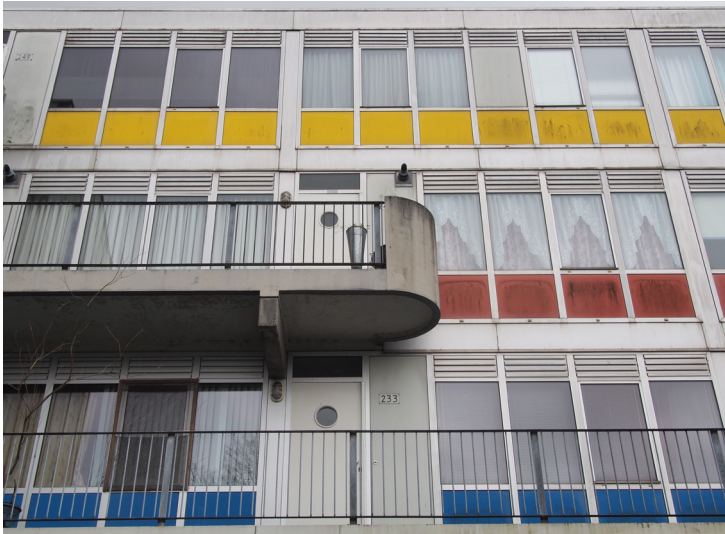
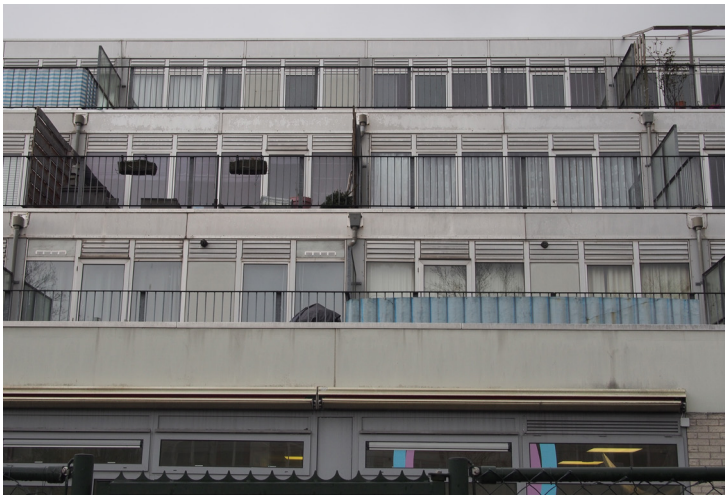
*Fig. Details voor- en achteregevels van Reigersbos.
De vervuiling, cv afvoeren en ventilatieopeningen zijn duidelijk te zien.*

De technische staat laat te wensen over en er is sprake van achterstallig onderhoud. De aluminium kozijnen zijn thermisch niet onderbroken met ventilatieroosters. Daardoor is er sprake van koude-val, zodat ventilatieopeningen worden gesloten en er vocht-/ schimmelklachten, maar ook lekkages voorkomen. De individuele cv-ketels hebben een afvoer op de galerij. De betonconstructie is goed. Tijdens de infoavond in 2019 wordt een second skin façade voorgesteld, ofwel een hele nieuwe gevel in prefab elementen. Dit wordt in de plannen van 2021 niet meer genoemd. Uit de interviews zijn de volgende aandachtspunten interessant. Destijds hebben de gevels een architectuurprijs gewonnen, de herkenbaarheid handhaven was een voorwaarde. Voor een geaccepteerd succes is participatie (VVE's zijn opdrachtgever) van groot belang. Een middel hiervoor is om een modelwoning in te richten. Cultuurhistorische waarden, natuur-inclusief, etc. zou beter op stadsdeelniveau of per wijk worden georganiseerd en niet per project. Haalbaarheid en betaalbaarheid zijn de belangrijkste beslisfactoren voor eigenaren/ gebruikers. Rekening houden met cultuurhistorische aspecten is lastig omdat 'Erfgoed geen stakeholder is die deel uitmaakt van het projectteam' (Staphorst, 2021).

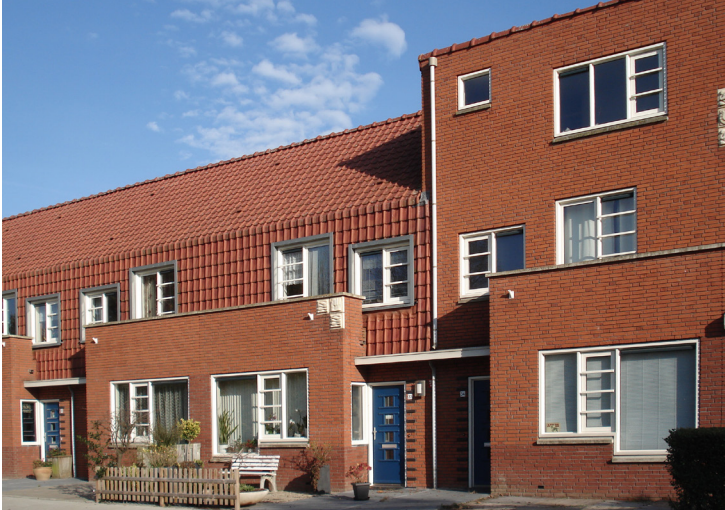
Fig. De gerenoveerde gevels in Amsterdamse School-stijl en gevelornamenten (Driessens).

Prijs en bestendigheid van materialen waren doorslaggevend in de selectie van de architect. De Amsterdamse School vormde voor de prijsvraagwinnende architect en aannemer de inspiratiebron voor de renovatie van de woningen. Dit komt tot uiting in bijzondere metselwerkverbanden, gevelvlakken met dakpannen, gevelornamenten en witte kozijnen (aluminium) met roeden. De oorspronkelijke gevel werd verwijderd en opnieuw opgebouwd met hoogwaardige spouwmuurisolatie.

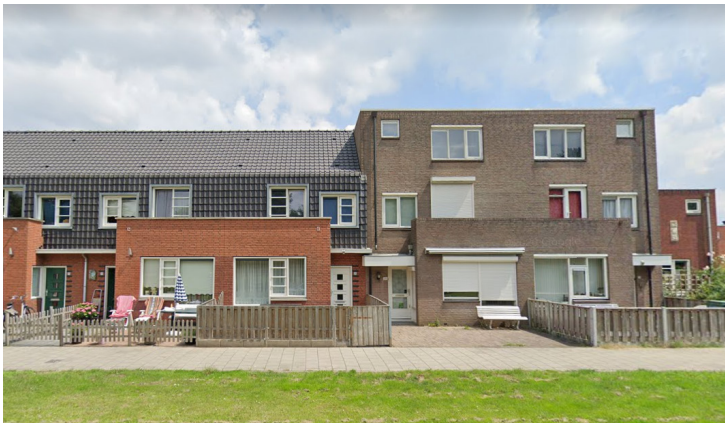
Fig. Aansluiting van gerenoveerde op niet-gerenoveerde woningen bij reguliere rijwoningen, achterzijde (Google Streetview).

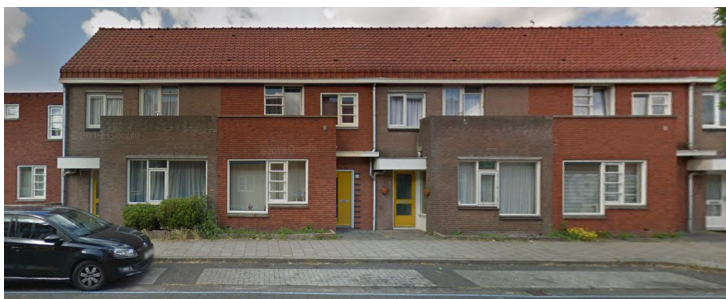
Fig. Aansluiting van gerenoveerde op niet-gerenoveerde woningen bij reguliere rijwoningen, voorzijde (Google Streetview).

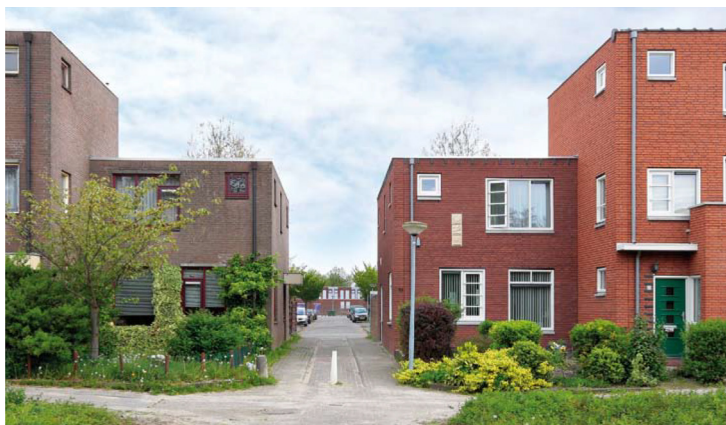
Fig. Een gerenoveerd woonblok naast een niet-gerenoveerd woonblok (GoedeStede).

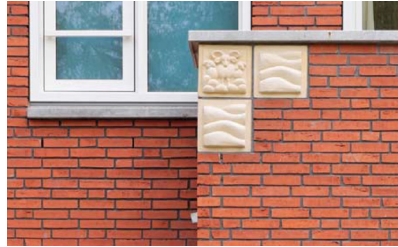
Fig. Gevelelementen vormen een onderscheidend element tussen de verschillende blokken en passen bij de Amsterdamse School-inspiratiebron (GoedeStede).

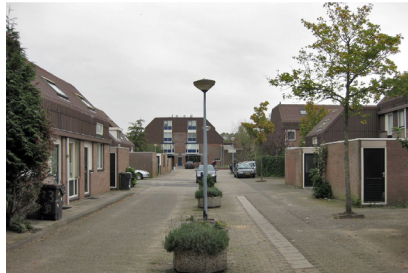
Fig. De oorspronkelijke toestand met daken met golfplaten (NAP).

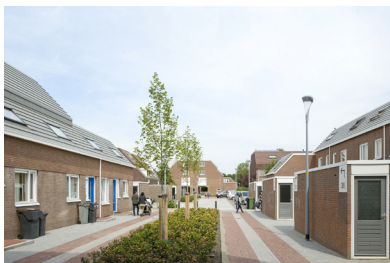
Fig. De nieuwe toestand met opgemetselde gevels en daken met dakpannen (NAP).

De draagstructuur van de woningen was nog prima en werd gehandhaafd. Een 'nieuwe' bouwkundige schil om de woning heen verbetert de energieprestatie van de woningen. Ook is de leefbaarheid in de wijk sterk verbeterd en zijn de woningen weer in trek bij woningzoekenden. De betrokkenheid bij en verantwoordelijkheid voor de eigen woning en de woonomgeving werd versterkt door de woningverbeteringen.

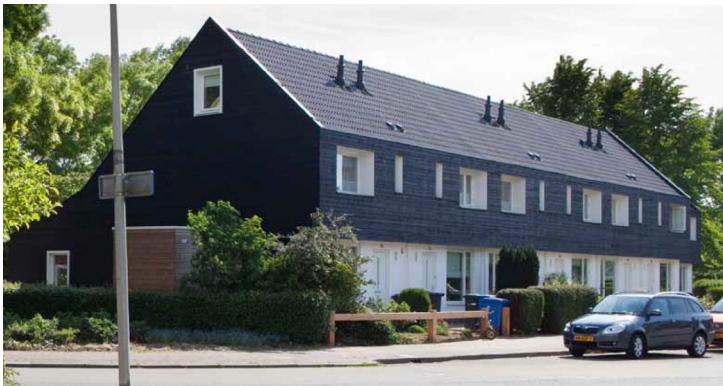
Fig. De gerenoveerde gevels met houten gevelbekleding (Heren 5).

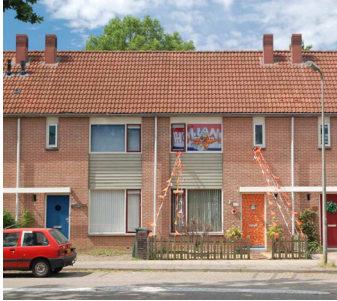
Fig. De oorspronkelijke repeterende gevel (Heren 5).

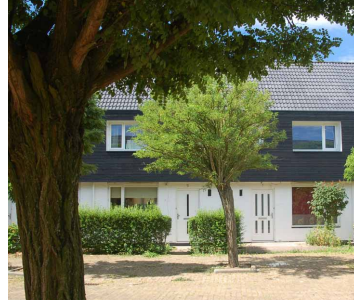
Fig. De gerenoveerde gevel met houten delen, witgeschilderd metselwerk en zelfgekozen voordeuren (Heren 5).

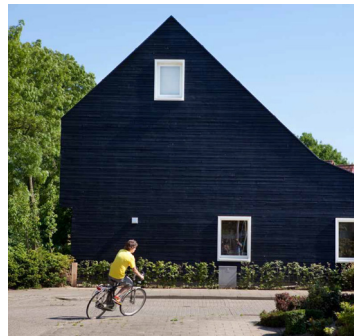
Fig. De houten gevels verwijzen naar de boerschuren in het buitengebied van Zwolle (Heren 5).

Een nieuw imago kan een wereld van verschil betekenen. Het herstellen van de oorspronkelijke identiteit is een meer traditionele erfgoed aanpak. Hiervan in het project Gouvernstraat een voorbeeld. In Reigersbos worden erfgoedwaarden tot dusver niet benoemd, al is het renovatieproces nog in ontwikkeling. Stedenwijk Noord en Ittersumerlanden laten alternatieve mogelijkheden zien, waarbij een nieuwe identiteit. Beide vernieuwde identiteiten grijpen niet terug op de oorspronkelijke staat van het gebouw, maar refereren aan eerdere beelden, ideeën of associaties van het plan of de locatie. Bij Stedenwijk Noord is dat de Amsterdamse school architectuur en bij Ittersumerlanden het versterken van de landelijke identiteit van de zwarthouten boerenschuur.

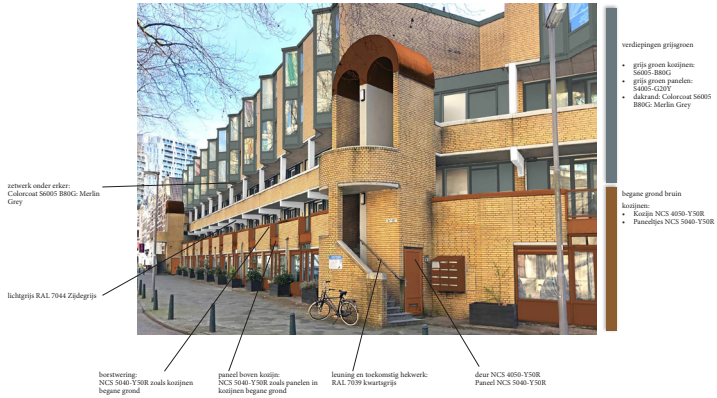
Voorgevel kleuren definitief

Fig. Voorgesteld kleurenschema Gouvernestraat. (DaF Architecten).

Om de bewoners te informeren over de veranderingen met betrekking tot de kleurwissel is op initiatief van de architect, er een mini expositie gehouden met historische beelden en een kleuropzet om van daaruit de bewoners te informeren en toe te lichten waar het nieuwe voorstel voor de kleurstelling vandaan komt.
