# Het Roer om

Een analyse van de meetapparatuur in  
de rivier Roer

**Bachelor of Science**  
in Civiele Techniek

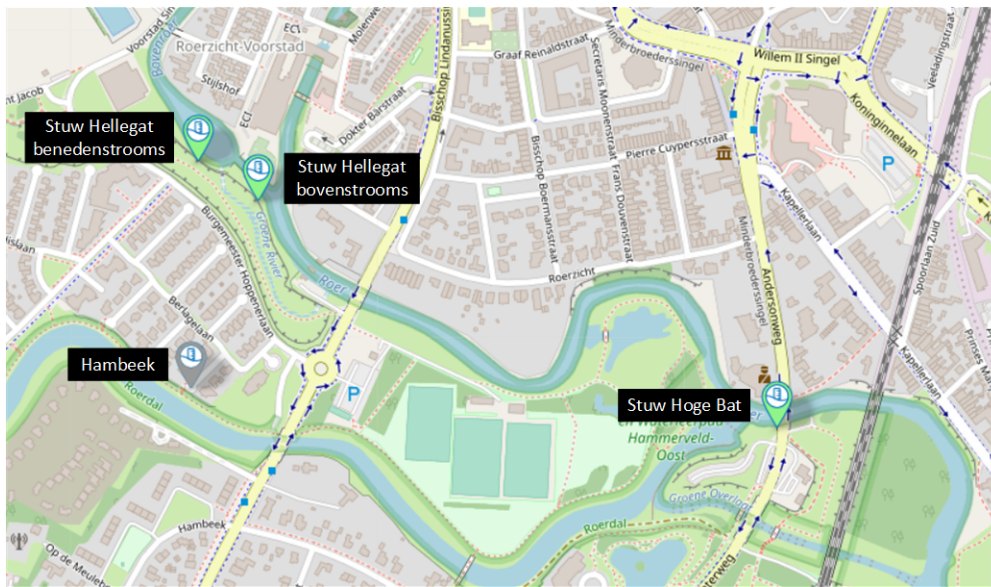
Een overzicht van de meetpunten in Roermond is gegeven in Figuur 2. Alle actieve meetlocaties in Roermond zijn lichtgroen in deze afbeelding. Bij het grijze meetpunt, Hambeek, werd zowel waterstand als afvoer gemeten. De grijze kleur betekent dat er geen recente data beschikbaar is van het meetpunt. Dit meetpunt is momenteel inactief, omdat de meetapparatuur defect is door het hoogwater van afgelopen zomer. Hambeek is de enige locatie in het Nederlandse deel van de Roer waar afvoer werd gemeten. Door het defect van meetstation Hambeek wordt er nu nergens in het Nederlandse deel afvoer gemeten. Voor informatie over de afvoer in de Roer wordt daarnaast gebruik gemaakt van het meetpunt in Stah, net over de Duitse grens. In Stah wordt ook de afvoer gemeten en deze is representatief voor het Nederlandse deel van de Roer.

Figuur 2: Ingezoomd op de locaties van de meetpunten in de Roermond (Waterschap Limburg, 2021).

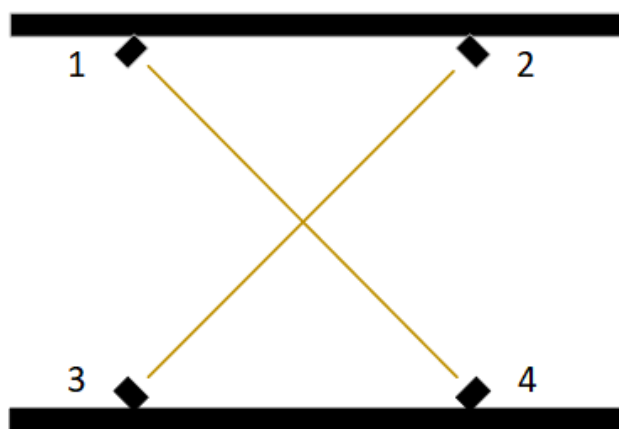
De afvoer werd op meetlocatie Hambeek gemeten door middel van een akoestische debietmeting (ADM) met een meetkruis. In Figuur 4 is het akoestische signaal van de debietmeting weergegeven. Bij een ADM wordt vanuit positie 1 en 4 tegelijk een akoestisch signaal gestuurd. Vervolgens wordt de tijd gemeten die het signaal nodig heeft om de overkant te bereiken. Het ene signaal gaat met de stroming mee en de andere tegen de stroming in. Hierdoor ontstaat er een verschil in tijd, waarmee de stroomsnelheid in lengterichting en dwarsrichting (de richting van meetlijn 1-4) van de rivier wordt bepaald. Dezelfde meting wordt verricht voor de meetlijn die van 3 naar 2 loopt. Hierdoor wordt de invloed van de stroom in dwarsrichting opgeheven. Op de gevonden stroomsnelheid wordt een correctiefactor toegepast, zodat de gemiddelde snelheid over de diepte wordt gevonden. De afvoer wordt berekend door de gemiddelde stroomsnelheid te vermenigvuldigen met het doorstroomoppervlak van de rivier (Hartong en Termes, 2009).

Figuur 4: Schematische weergave bovenaanzicht ADM meetkruis.

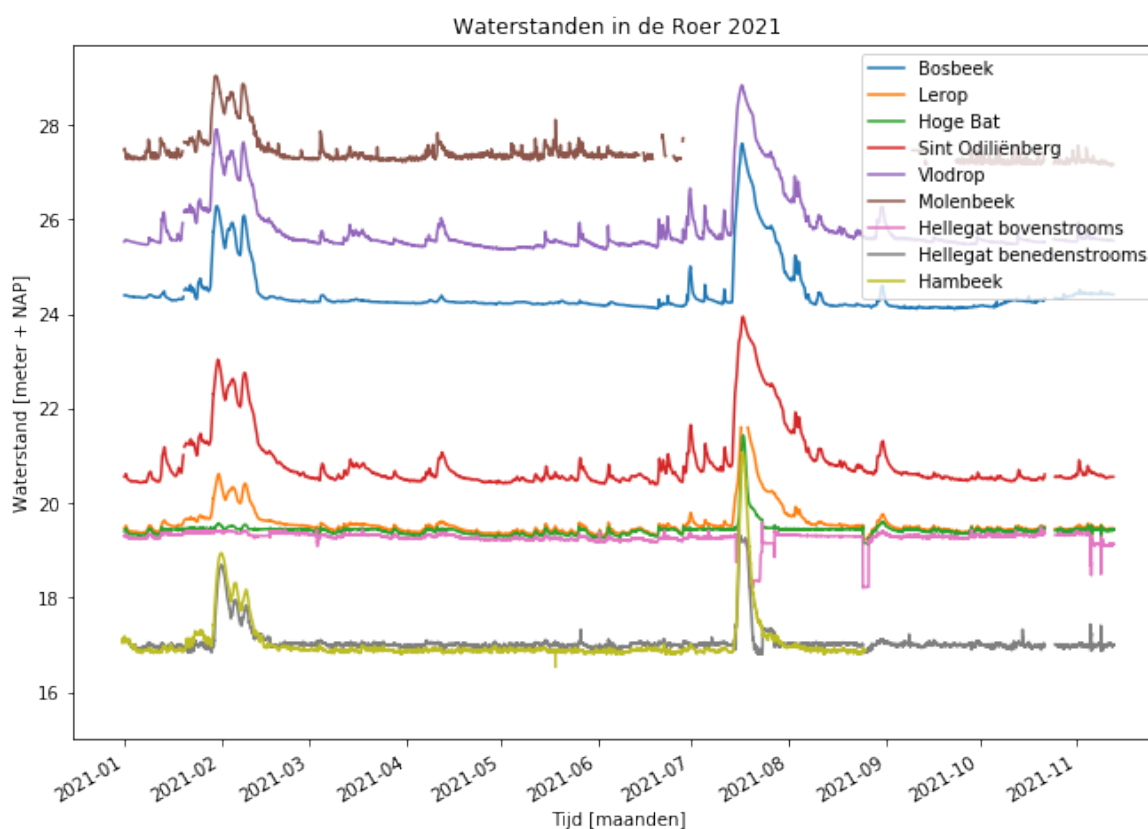
In Figuur 7 zijn de waterstanden in de Roer in 2021 weergegeven. In de grafiek is te zien dat de hoogte van de gemiddelde waterstand per meetstation verschilt. De waterstanden bij Vlodrop zijn 5 meter hoger dan die in Sint Odiliënberg. Dit wordt verklaard door het glooiende Limburgse landschap. Hierdoor liggen de meetstations verder bovenstrooms hoger boven NAP dan de meetstations benedenstrooms. De bovenste meting in de grafiek hoort bij de meetlocatie het meest bovenstrooms en de onderste metingen bij de meetlocaties aan de monding van de Roer. In Bijlage B zijn waterstanden per individueel meetpunt weergegeven.

In Figuur 7 is te zien dat het meetstation Molenbeek van juli tot september geen data heeft verzameld. Daardoor zijn er op deze locatie geen meetgegevens van het hoogwater in juli. Het meetstation Molenbeek was in deze periode defect en de apparatuur was weggehaald voor reparatie. Het defect werd veroorzaakt door een kapotte printplaat van de datalogger. De reparatie had geen hoge prioriteit, omdat er niet direct wateroverlast optreedt als het meetpunt Molenbeek niet functioneert, dat kan wel het geval zijn bij een stuw of gemaal. Bovendien zijn er in de omgeving voldoende meetpunten om de voorspellingen op te baseren. Daarnaast is de kans op hoge waterstanden in de zomer kleiner.

Uit Figuur 7 blijkt bovendien dat meetstation Hambeek geen informatie heeft over de waterstanden na eind augustus. De apparatuur van meetstation Hambeek is defect na het hoogwater in juli. Er is uiteindelijk water in het meetstation terecht gekomen waar de apparatuur is gemonteerd. Dit heeft de apparatuur en aanwezige elektra aangetast. Te Hambeek wordt ook afvoer gemeten, omdat apparatuur om continue afvoer te meten vrij kostbaar is duurt reparatie of vervanging langer. Daarnaast heeft het hoogwater schade toegebracht aan de omgeving waardoor een reparatie meer tijd kost en mogelijk niet de prioriteit heeft.

Figuur 7: Waterstanden in de Roer van 1 januari 2021 tot 12 november 2021 per meetlocatie. Data: Deltares

In Figuur 7 is ook te zien dat van 22 tot 24 oktober er geen data is voor alle meetstations. Het gebrek aan data werd veroorzaakt door een storing in de communicatie tussen verschillende systemen. Omdat er door de storing van geen enkel meetstation data beschikbaar was, had het vinden van een oplossing een hoge prioriteit. Zonder actuele data over de waterstanden in de Roer worden minder accurate voorspellingen gedaan. Daarnaast kan zonder actuele data niet worden bepaald of de stand van stuwen moet worden verzet om de afvoer te reguleren. De noodzaak voor een snelle oplossing verklaart de korte duur van de storing.

Eind februari is er een duidelijke piek te zien in Figuur 7 voor de waterstanden op alle meetlocaties. De waterstanden volgen hetzelfde verloop. De pieken in februari en juli komen consistent voor op alle locaties. Bovendien zijn ook kleinere pieken, zoals in april en begin september, terug te zien in de data van alle meetstations. Er is wel een verschil in de grootte van de piek per meetstation, omdat deze ook wordt beïnvloed door de breedte van de rivier. In de grafiek is het hoogwater dat in juli plaatsvond duidelijk terug te zien. Op alle meetlocaties, behalve bij Hellegat bovenstrooms en Molenbeek, is er dan sprake van een enorme piek. De piek in juli is anderhalf tot twee keer zo groot als de piek in februari.

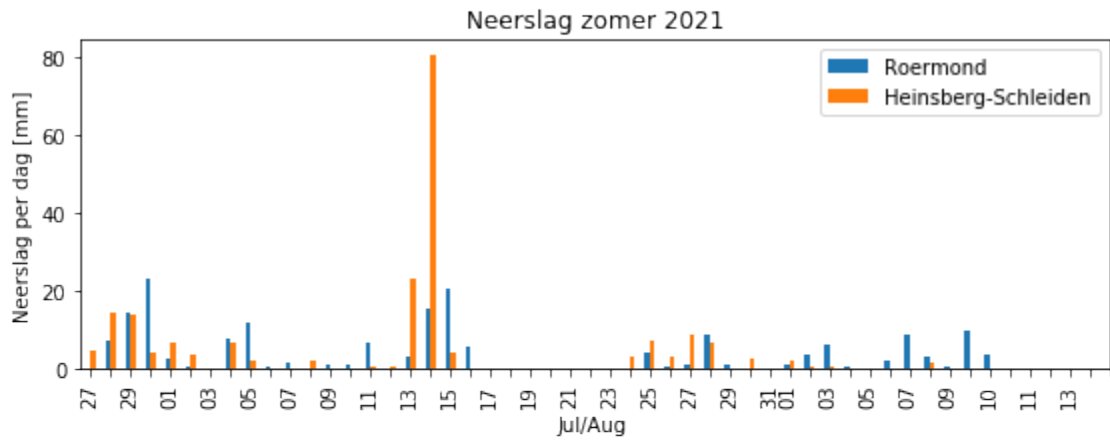
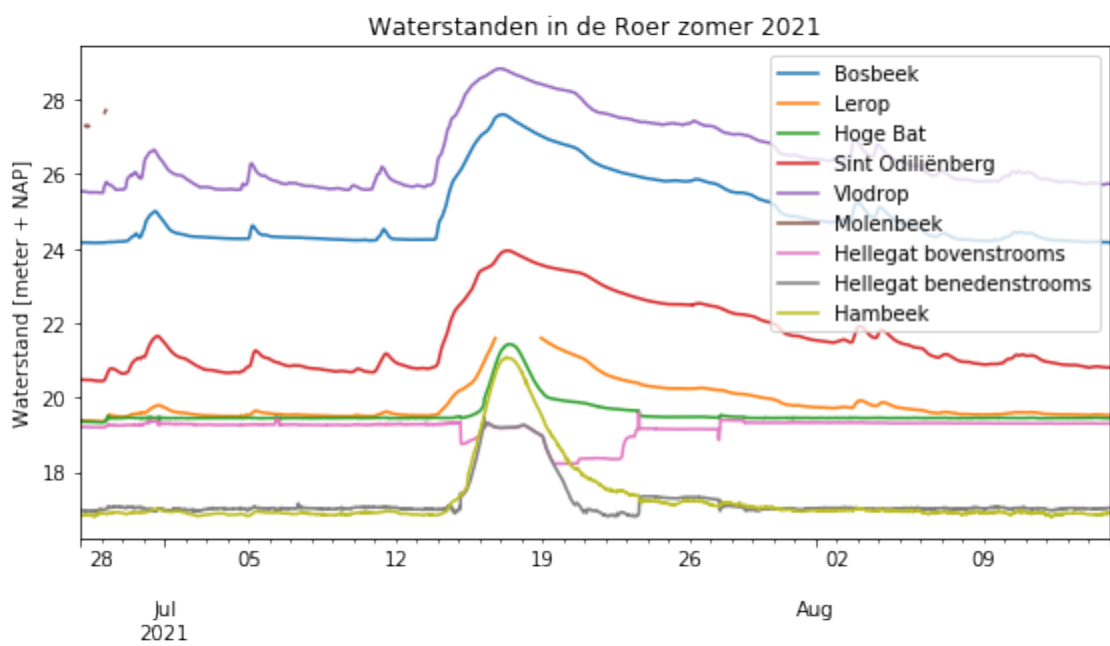
Figuur 10 laat de neerslag, waterstanden en afvoer zien tijdens de zomer van 2021. Uit Figuur 10 blijkt dat er eerst een piek in de neerslag optreedt op 14 juli en dat daarna de waterstanden en afvoer fors beginnen te stijgen. De piek in de waterstanden vindt pas 17 juli plaats en de piek in de afvoer 18 juli. De pieken in waterstand en afvoer zijn dus het gevolg van de voorafgaande extreme neerslag.

De tweede grafiek van Figuur 10 geeft de waterstanden in de Roer tijdens het hoogwater afgelopen zomer weer. Hieruit blijkt dat meetstations Vlodrop, Bosbeek en Sint Odiliënberg bijna exact hetzelfde verloop vertonen. Het meetstation in Lerop volgt ook hetzelfde verloop, maar daar bereikt de meetapparatuur op 16 juli 2021 het maximale meetlimiet. Hierdoor is er een gat te zien in de data van het meetstation Lerop van 16 tot en met 18 juli. De meetapparatuur heeft een meetbereik van ongeveer 4 meter. De maximale waterstand die de apparatuur heeft kunnen meten is 21,598 meter boven NAP. De onderkant van de meetapparatuur staat afgesteld op 17,56 meter boven NAP. Het maximale meetbereik van de apparatuur is dus inderdaad bereikt. Echter, de piek in juli is geen 4 meter hoger dan de waterstanden die worden gemeten bij een lage afvoer. Deze waterstanden liggen rond de 19,5 meter boven NAP en komen niet lager dan 19 meter boven NAP. Dit betekent dat de eerste 1,5 meter van de meetapparatuur nooit wordt gebruikt.

Figuur 10: Neerslag, Waterstanden en afvoer in de Roer tijdens de zomer van 2021. Data: KMNI; WetterKontor; Deltares

In de tweede grafiek van Figuur 10 is te zien dat de piek in waterstand bij Hambeek het grootst is tijdens het hoogwater in juli. De waterstand is daar bijna 4 meter verhoogd, terwijl dit bij de andere meetpunten 2 tot 3 meter is. Het water werd namelijk om het centrum van Roermond te vermijden door de Hambeek geleid. Bovendien was de waterstand in de Maas ook extreem hoog door de hevige neerslag in Nederland, België en Duitsland. Hierdoor werd de waterstand in de Hambeek nog verder omhoog gestuwd. Een aantal uur voordat de waterstand zijn top bereikt in de Hambeek is een gebied gelegen naast de Hambeek overstromd. In Figuur 9 is het overstromde gebied blauw gearceerd. Bovendien is de locatie van de doorgebroken dijk aangegeven met de rode stip.

In Figuur 10 is te zien dat de waterstand van het meetpunt bij Hellegat bovenstrooms van de stuw geen piek heeft, terwijl er bij het meetpunt benedenstrooms van de stuw bij Hellegat wel een piek in de waterstand te zien is. Het ontbreken van een bovenstroomse piek wordt verklaard door het verzetten van de stand van de stuw. Hierdoor wordt er meer water afgevoerd, zodat de waterstand bovenstrooms wordt verlaagd. Dit verklaart ook waarom het benedenstroomse meetpunt wel een piek vertoont. Bovendien is in de grafiek te zien dat de benedenstroomse waterstand op 16 juli gelijk is aan de bovenstroomse waterstand. De stuw is dan ondergelopen en heeft geen invloed meer. Daarnaast is de piek bij Hellegat een bijna horizontale lijn voor meerdere dagen. Dit komt door het sluiten van een sluis bovenstrooms van Hellegat om de binnenstad van Roermond te beschermen.

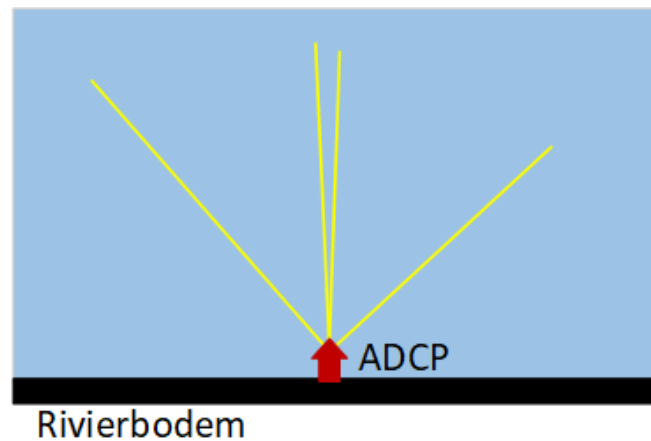
De Acoustic Doppler Current Profiler (ADCP) is een methode die wordt gebruikt om afvoer in een rivier te meten. Bij ADCP wordt de afvoer bepaald op basis van het meten van de Dopplerverschuiving. In troebel water verplaatsen zich deeltjes, bij de ADCP methode wordt aangenomen dat deze deeltjes met dezelfde snelheid als het water verplaatsen. Vanuit de meetapparatuur wordt een signaal verzonden. Vervolgens wordt het signaal weerkaatst door de zwevende deeltjes in het water en komt het weer terug bij de meetapparatuur. De meetapparatuur bevindt zich op een vaste locatie, terwijl de deeltjes zich verplaatsen. Hierdoor ontstaat een Dopplerverschuiving. Aan de hand van de Dopplerverschuiving kan de stroomsnelheid van het water worden bepaald. Om de stroomsnelheid te bepalen moeten vier verschillende signalen tegelijk worden uitgezonden. De meetapparatuur van de ADCP wordt op de bodem van de rivier geplaatst en meet vanaf daar het snelheidsprofiel van het water over de diepte. In Figuur 14 is weergegeven hoe de signalen bij een ADCP meting worden verzonden. De waterstand wordt ook via het signaal van de ADCP gemeten. Daarmee wordt het doorstroomoppervlak van de rivier bepaald aan de hand van vooraf vastgestelde relaties. Vervolgens worden de stroomsnelheid en het doorstroomoppervlak gebruikt om de afvoer te bepalen (Hartong en Termes, 2009).

Figuur 14: Schematische weergave signalen ADCP afvoermeting.

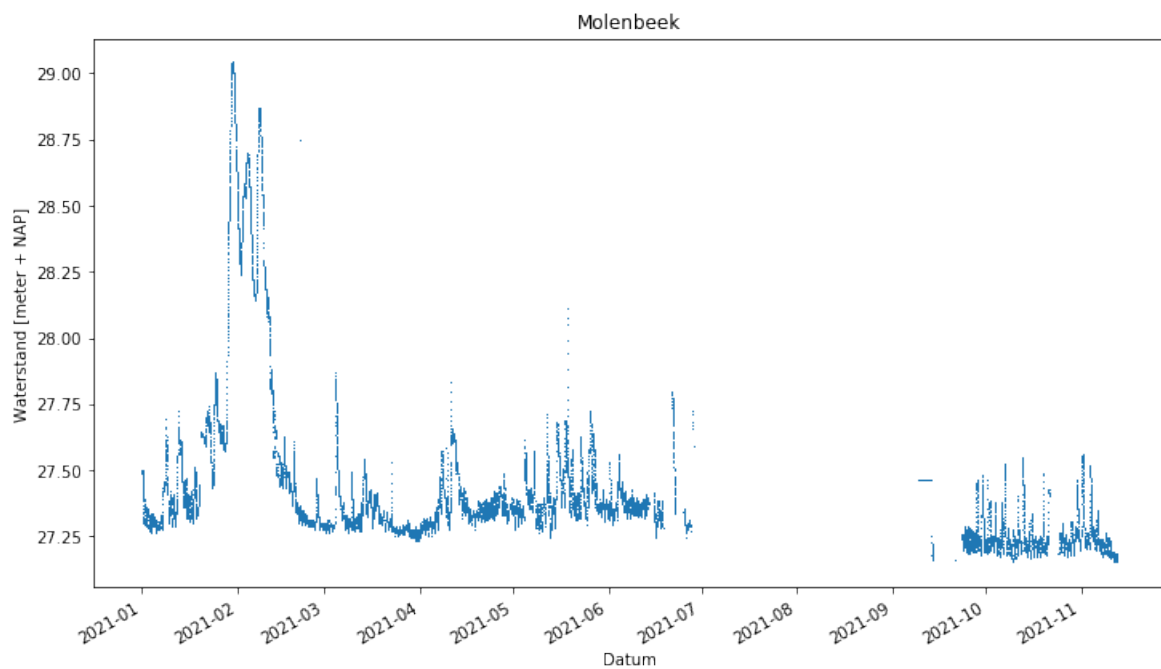
Figuur 24: Waterstanden Molenbeek in 2021. Data: Deltares

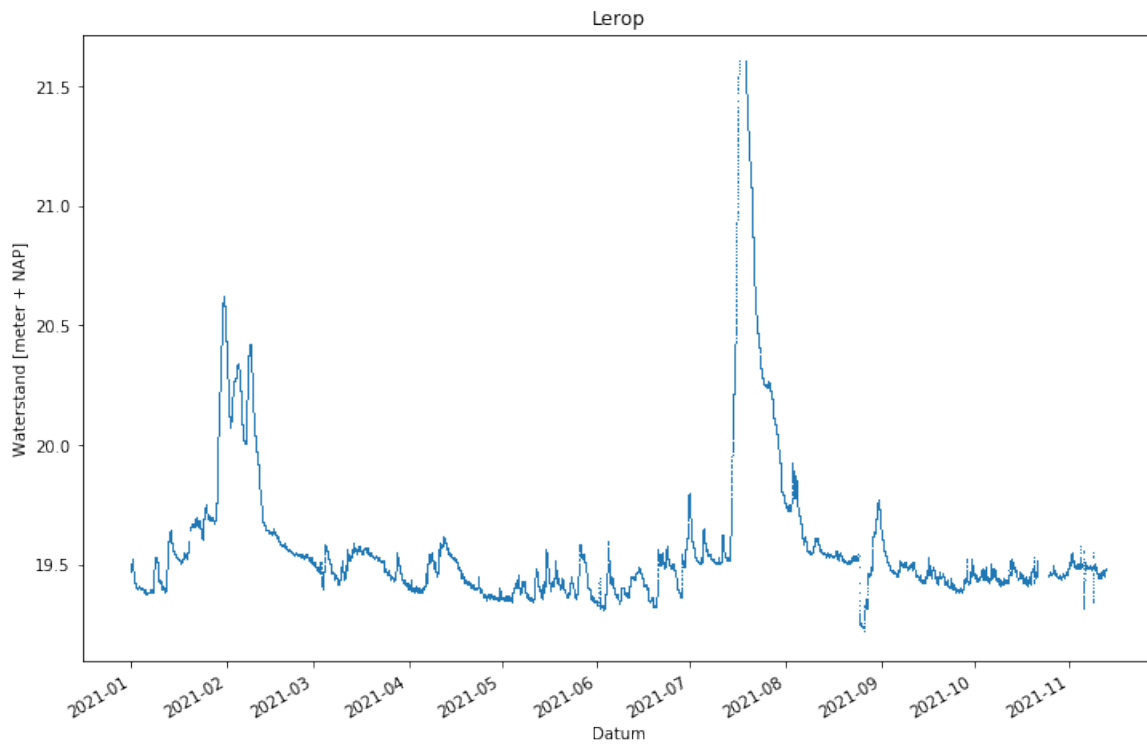
Figuur 28: Waterstanden Lerop in 2021. Data: Deltares

De onderkant van de meetapparatuur bij meetlocatie Lerop is nu afgesteld op NAP +17,56 meter. Uit de metingen blijkt dat de waterstand meestal rond 19,5 meter boven NAP ligt en geen diepe dalen kent. De gemeten waterstanden zijn in 2021 nooit lager dan 19 meter boven NAP. Door de ondergrens van het meetbereik omhoog te verschuiven wordt het meetbereik van de apparatuur efficiënter gebruikt. Dus wordt geadviseerd de onderkant van de meetapparatuur te Lerop af te stellen op NAP +19,0 meter.

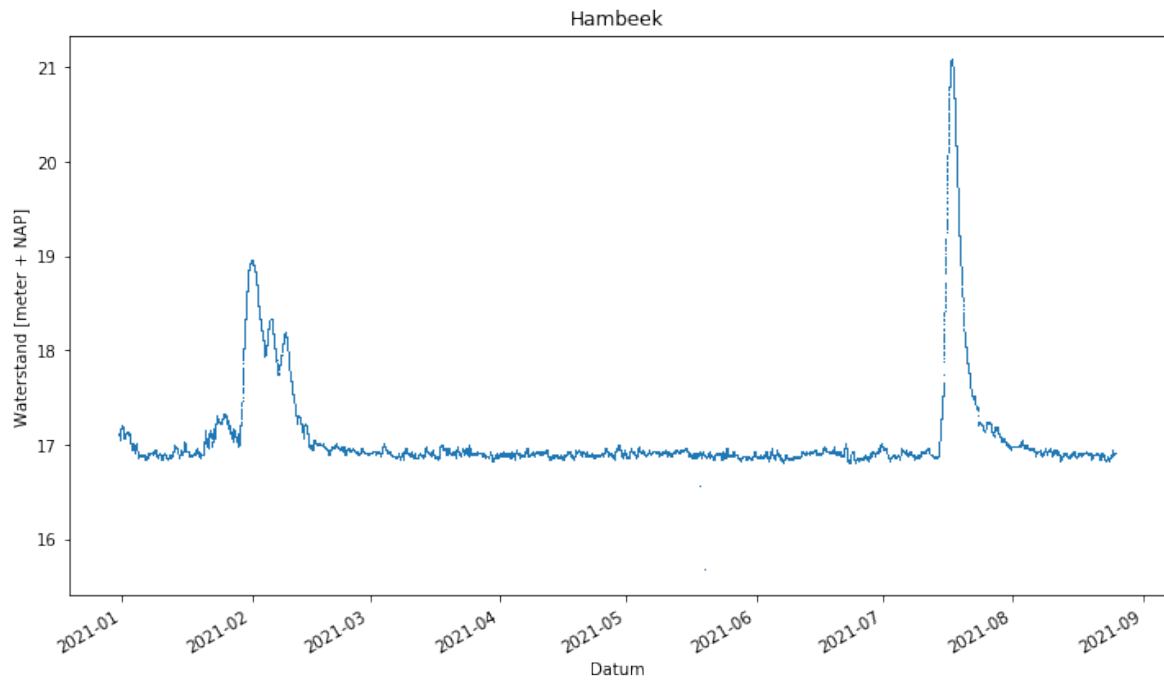
Figuur 32: Waterstanden Hambeek in 2021. Data: Deltares
